Corrosão das armaduras em edificação de concreto armado

O objetivo do presente trabalho é analisar a manifestação patológica de corrosão das armaduras na edificação objeto de estudo e, a partir dos dados obtidos, definir as possíveis causas e correções.

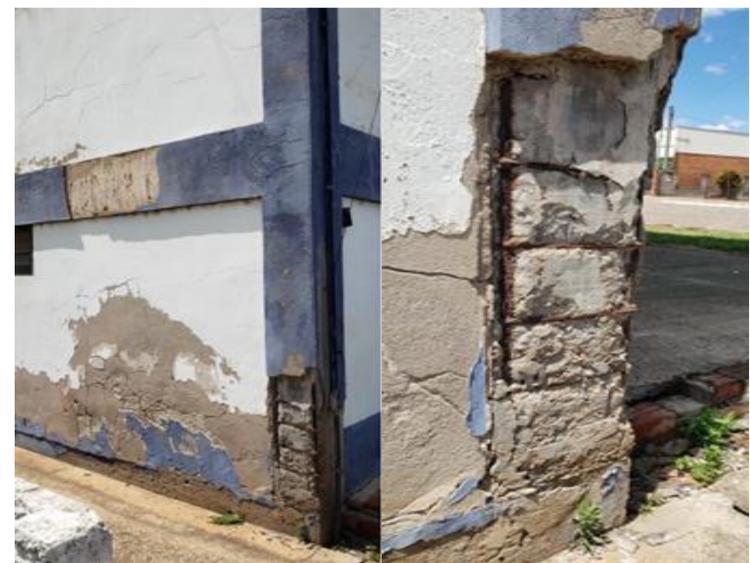
A manifestação patológica encontrada foi o deslocamento do concreto junto com a exposição e corrosão das armaduras na parte inferior de um dos pilares da fachada norte/oeste da referida edificação, conforme Figura 2. Durante a visita, notou-se um forte odor característico de urina, sugerindo que o local é utilizado indevidamente, diante disso, o ataque ácido, e o cobrimento de concreto das armaduras ser insuficiente. Para o reparo do problema é necessário realizar o escoramento prévio da estrutura local, remover através da escovação toda a corrosão contida nas armaduras transversais e longitudinais e, caso seja necessário, substituí-las, para que posteriormente possa ser reconstituída a seção afetada do pilar, utilizando concreto ou graute.

Figura 2 – Pilar com deslocamento do concreto e armaduras expostas
Fonte: Os Autores (2022)
