# Colapso de Rana Plaza

Djênifer da Silva Tramontini<sup>1</sup>

Amanda Silveira<sup>2</sup> (amandasilveira@rede.ulbra.br /ULBRA Carazinho)

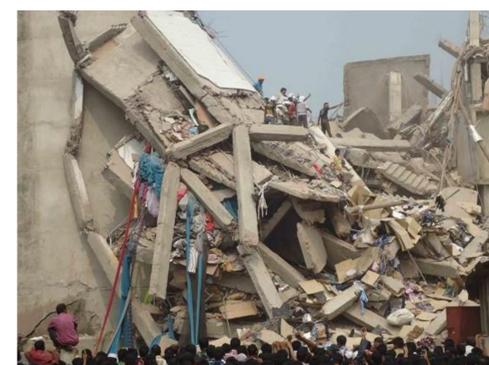
Além disso, foram constatadas irregularidades na aprovação dos projetos, a utilização de materiais de baixa qualidade para a construção e quantidade de pavimentos superior à preliminar. Ainda, há o fato de que a ocupação dos andares também estava em desacordo com o inicialmente proposto. A Figura 2 apresenta o desabamento do edifício.

Figura 2- Desabamento do edifício.  
Fonte: Zaman (2013)
