# Colapso de Rana Plaza

Djênifer da Silva Tramontini<sup>1</sup>

Amanda Silveira<sup>2</sup> (amandasilveira@rede.ulbra.br /ULBRA Carazinho)

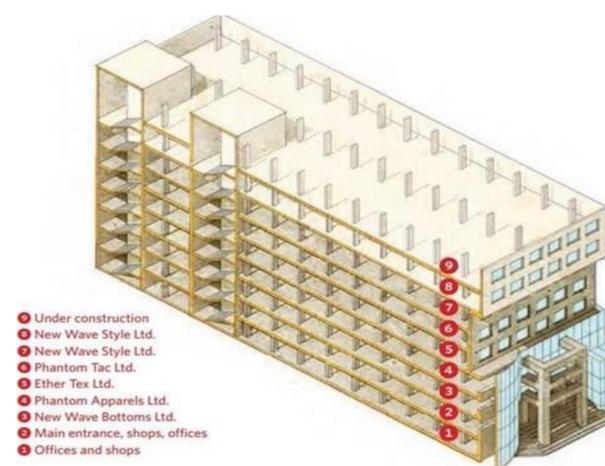
Segundo o estudo realizado, o prédio tinha cerca de 32m de altura, largura de 25,91m, comprimento de 67,05m, tendo uma área total de aproximadamente 18.000,00 m<sup>2</sup>. A estrutura era de concreto armado e a fundação era do tipo estaca. A construção foi iniciada em 2006 e, mesmo estando inacabada, teve sua inauguração em 2010. A Figura 1, mostra esquematicamente como era o Edifício e sua ocupação, sendo o banco, lojas e escritórios estando no 1º e 2º andar e as fábricas de roupas do 3º ao 8º andar.

Figura 1- Divisão dos andares do Edifício  
Fonte: : Motlagh (2014)
