TIJOLO ECOLOGICO DE APARAS DE COURO RECONSTITUÍDO

Resumo Acadêmico:

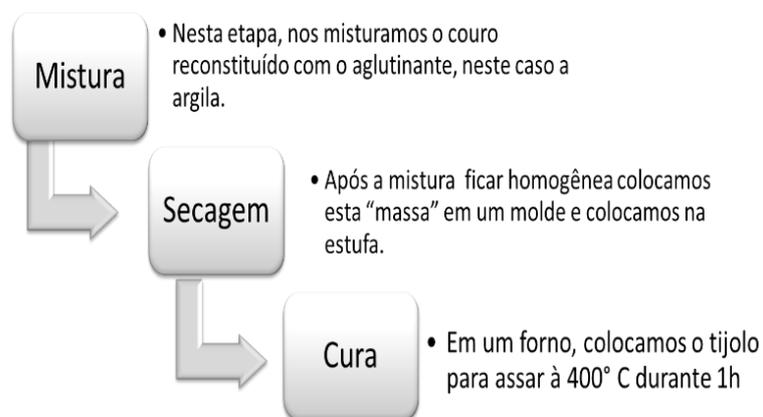
Figura 1. Diagrama de blocos da metodologia utilizada na produção dos tijolos com aparas de couro recosntituído.

As aparas de couro reconstituído foram moídas para formar um farelo de maneira a garantir melhor padronização do tamanho do material. Para fins de testes preliminares a respeito da escolha do aglutinante usado, esse farelo foi unido com uma resina de poliuretano vegetal fabricado a partir do óleo de mamona. A argila foi também avaliada como aglutinante do farelo de aparas de couro reconstituído (FACR) e apresentou um desempenho adequado por permitir que se formasse uma massa de fácil modelagem. É relevante citar que se percebeu a necessidade de que o farelo fosse adicionado a argila levemente úmido pra que o mesmo não absorvesse a água da argila, gerando como fissuras no material acabado.

A argila e FACR foram pesados separadamente e em seguida misturados para formar uma pasta homogênea que foi modelada e seca em estufa por 1 hora. A secagem foi lenta para que a água contida no tijolo fosse removida sem geram rachaduras no tijolo. Depois da remoção da água livre, o tijolo foi assado a 400° C por mais 1 hora.

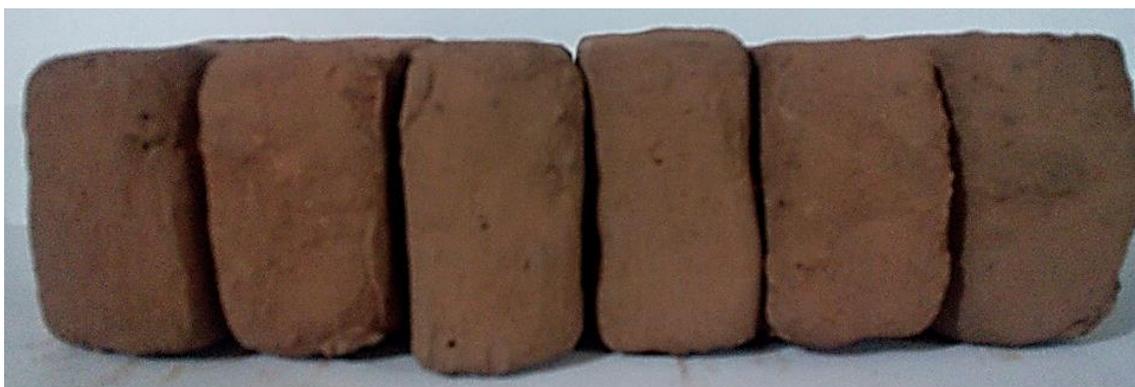
Figura 2. Protótipos de tijolos de argila e farelo de couro reconstituído.

A metodologia previu a produção de tijolos com diferentes proporções de FACR (5, 10% e 25% (m/m)). Os protótipos produzidos com 5% e 10% de FACR foram submetidos a análises de absorção de água, resistência a pressão mecânica e calor.

O protótipo com 25% de FACR não apresentou aspecto adequado, devido ao grande volume de carga utilizada, o que resultou em baixa resistência mecânica. Os protótipos com 5% e 10% de FACR foram submetidos a testes de absorção de água, resistência mecânica e resistência ao calor.
